**MASSAGUAÇU: EROSÕES E OBRAS ADOTADAS SEM RESULTADOS
POSITIVOS**

CARAGUATATUBA, SP

Trabalho de Conclusão de Curso apresentado ao Curso de Graduação em Engenharia Civil do Instituto Federal de Educação, Ciência e Tecnologia de São Paulo, como requisito para a obtenção do diploma Bacharelado de Engenharia Civil.

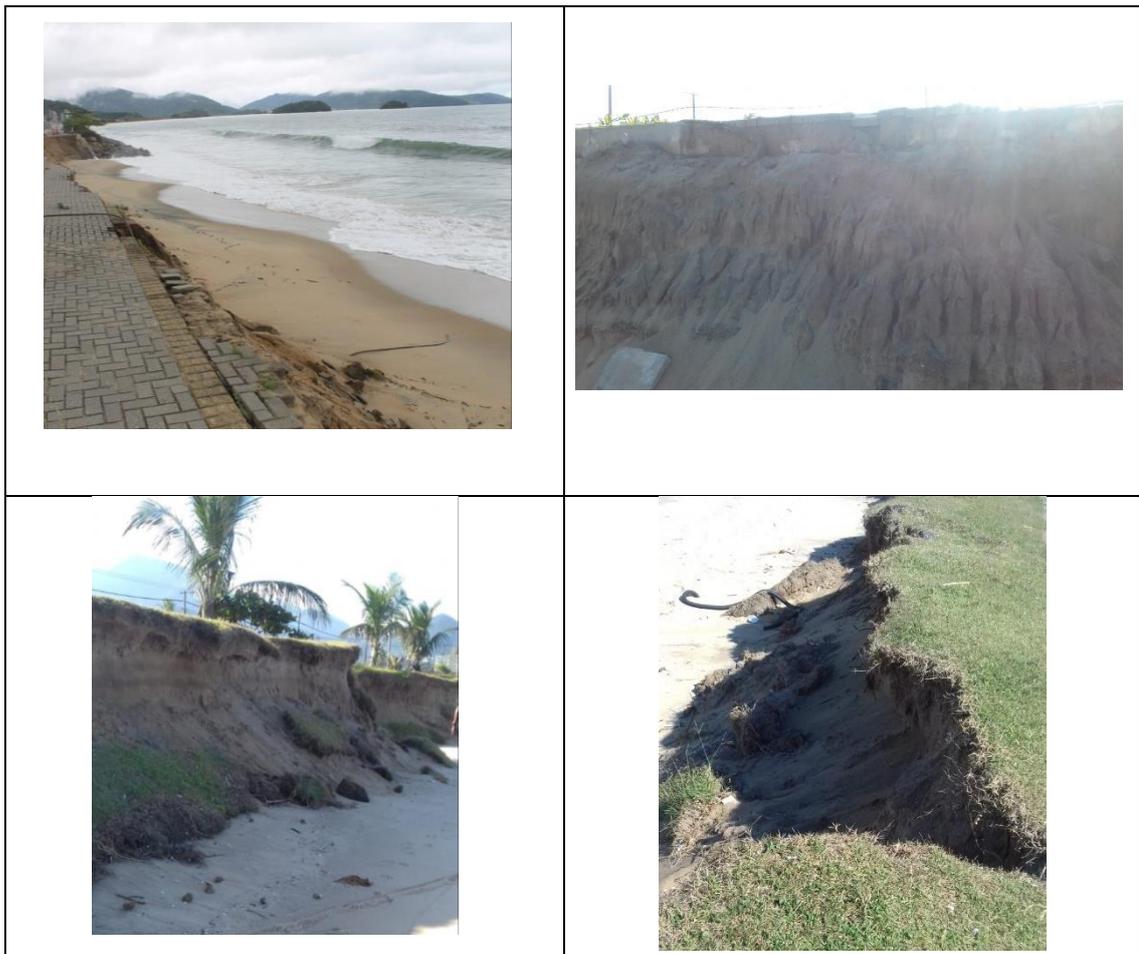
Figura 4 – Imagens de erosão costeira do Massaguaçu. Fonte: Acervo Pessoal (2021).

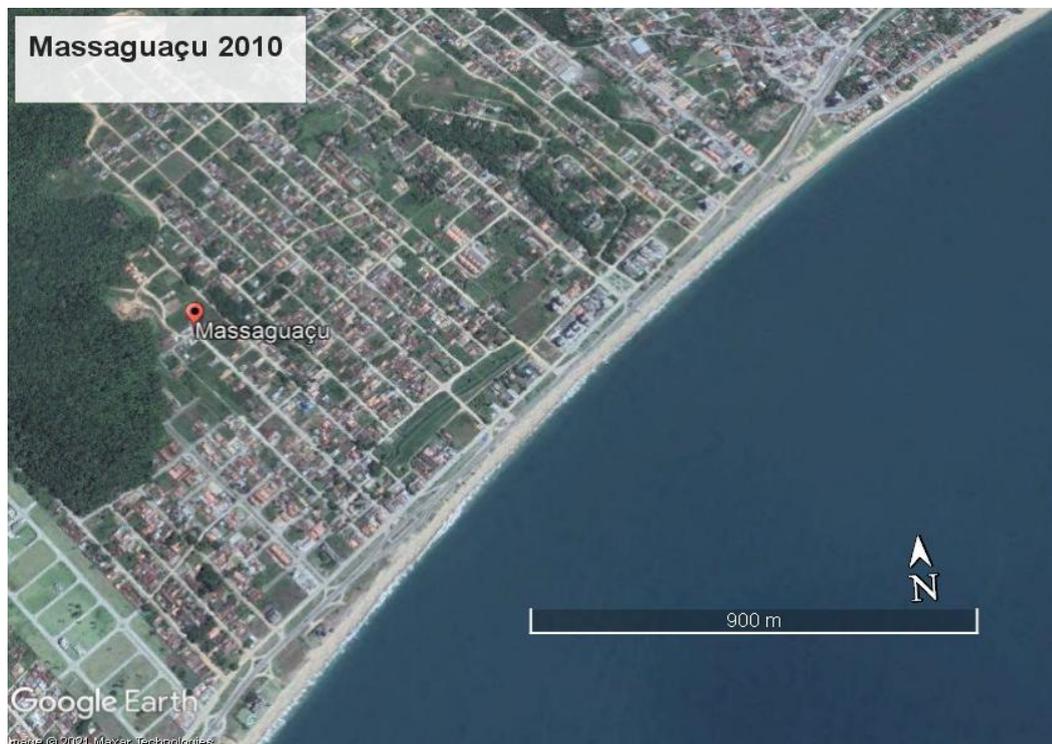
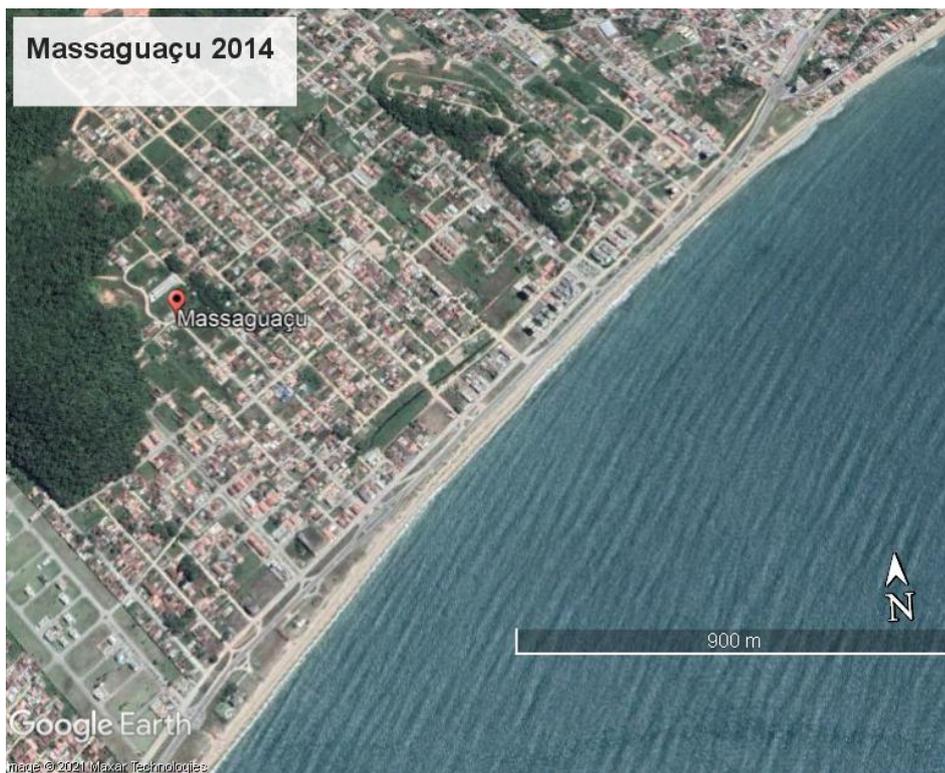
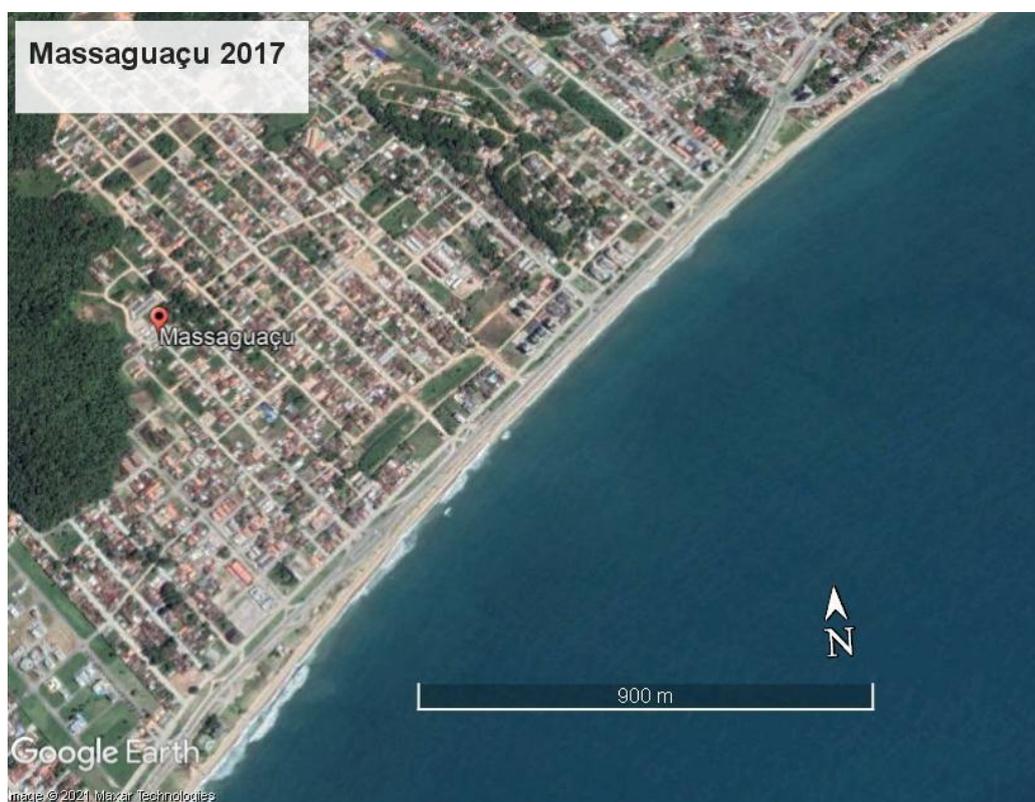
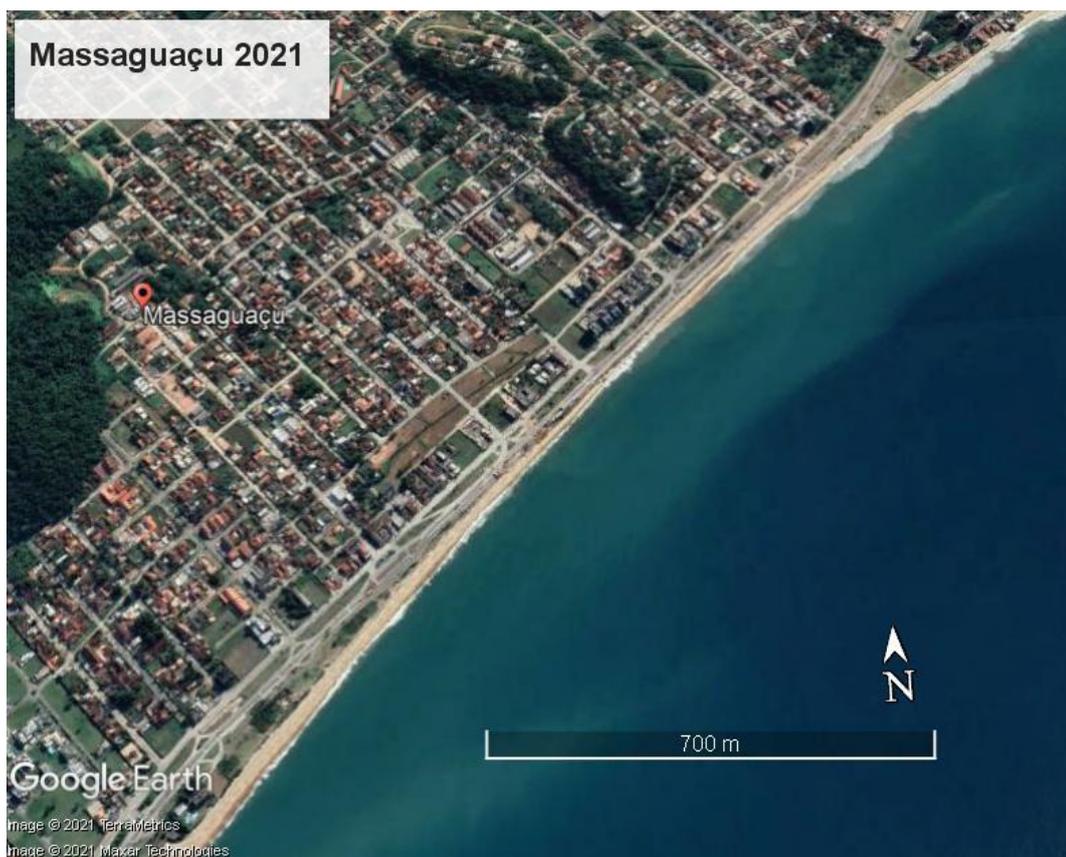
Observando imagens aéreas através do software “Google Earth” da região do Massaguaçu, é possível perceber que essa redução se perpetuou ao longo dos anos até a situação atual (2021).

Percebe-se que a região central é a mais afetada, onde quase não dá para perceber a faixa de linha de areia.

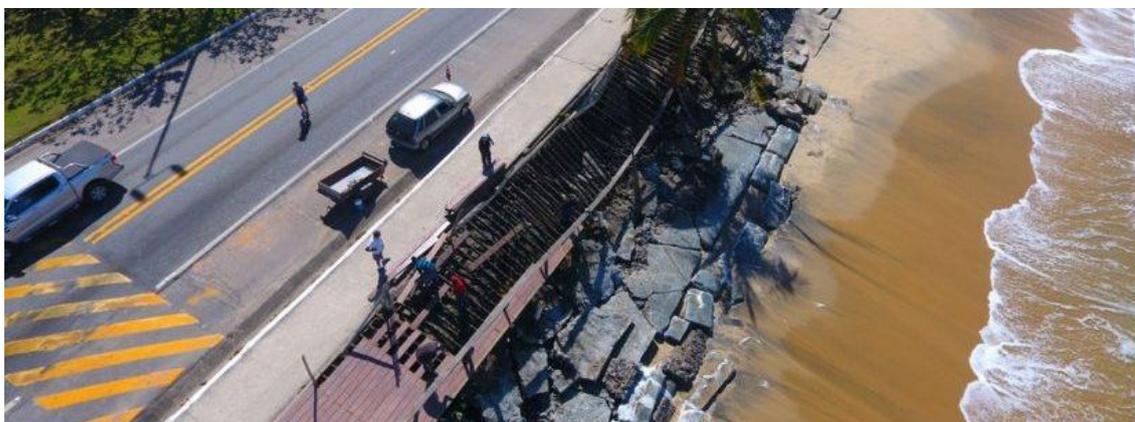
Figura 15 - Imagem aérea do Deck do Massaguaçu. Fonte: Prefeitura de Caraguatatuba.

No ano de 2019 foi tomada a decisão de retirar parte do deck de madeira, cujo objetivo era garantir a segurança dos cidadãos que circulam a região, visto que o equipamento estava sendo danificado pelo avanço da maré, o material foi guardado para possíveis reutilizações. O desmonte de 450 metros do deck, além da recolocação do alambrado de proteção, decidido pela nova gestão da Prefeitura de Caraguatatuba, custou cerca de R\$ 20 mil reais. (Prefeitura de Caraguatatuba, 2019)

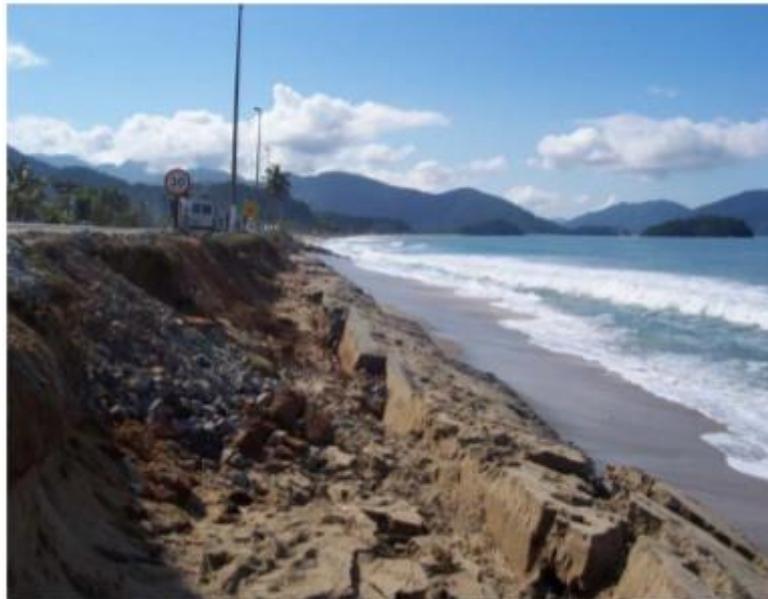
Em junho de 2006 teve-se uma forte ressaca no mar e a obra que estava em andamento sofreu solapamento, parte do muro executado foi carregado mar a dentro. Como medida emergencial, nessa mesma época foram instalados bolsas de areia para tentar conter a estrutura. (Barbosa, Silva & Martins; 2014).

Figura 20 – Solapamento no Massaguaçu (2006). Fonte: Ceccarelli, 2009

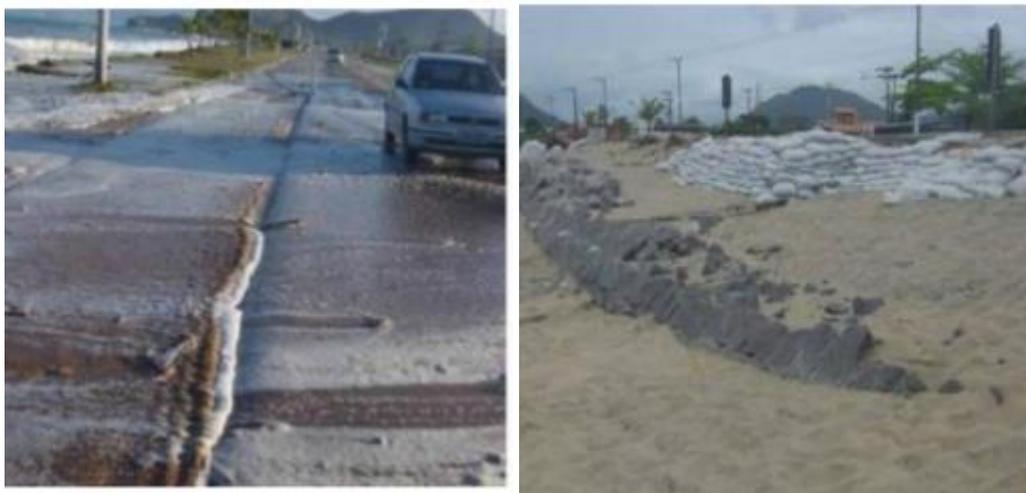
Figura 21 - Solapamento na Rodovia. Fonte: Barbosa, Silva & Martins, 2014.

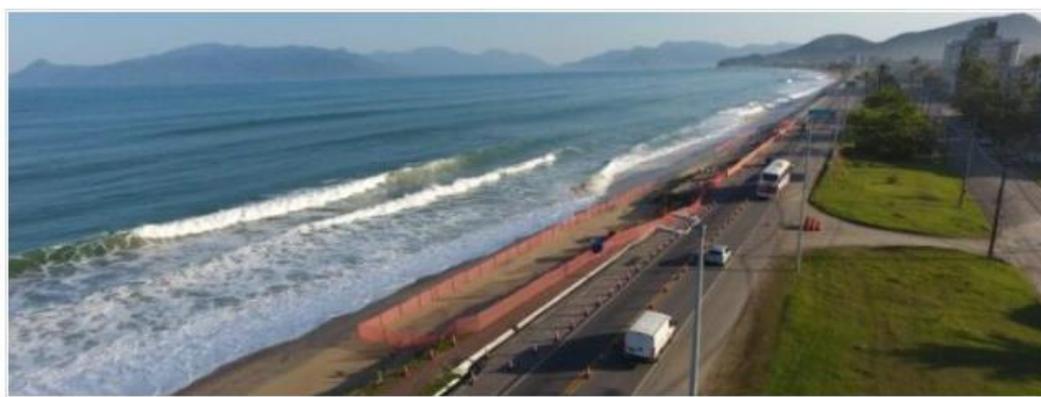
Aproximadamente nos dias 05 e 06 de abril de 2020, ocorreram novas fortes ressacas na região do Massaguaçu que destruíram parte da orla da praia, a prefeitura de Caraguatatuba emitiu um relatório pedindo ao Ministério Público que cobrassem medidas emergenciais por parte do DER. (Prefeitura de Caraguatatuba, 2020).

Figura 26 - Início das obras do DER no km 59,9. Fonte: Prefeitura de Caraguatatuba, 2020

A obra de contenção adotada teve início no final de 2020 e previsão de conclusão em fevereiro de 2021, o valor de investimento foi de aproximadamente R\$ 7,4 milhões. (Prefeitura de Caraguatatuba, 2020, DER, 2021).

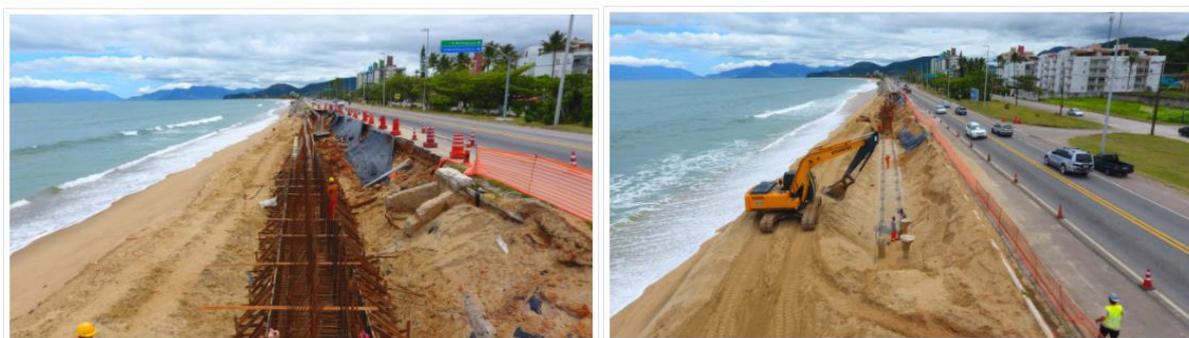
Figura 27 - Andamento da obra do DER no Km 59,9. Fonte: Prefeitura de Caraguatatuba, 2020

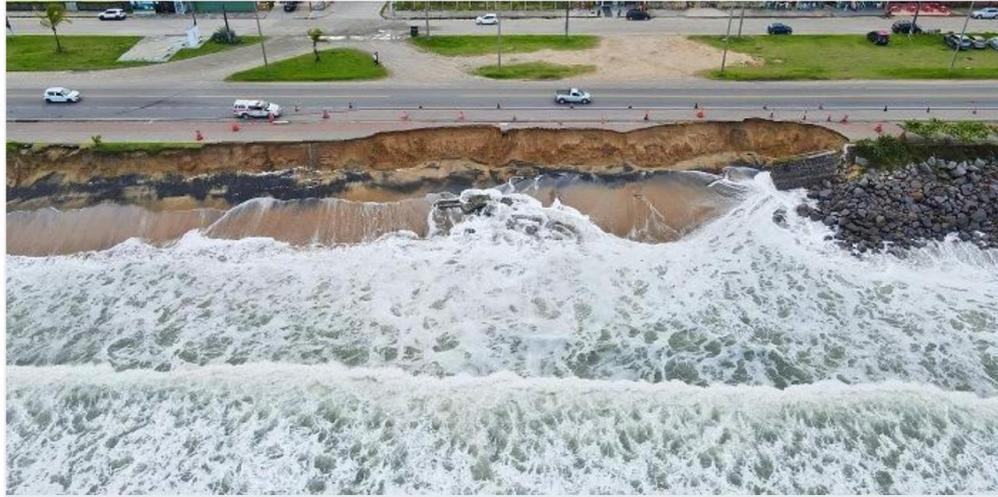
Em abril de 2021 uma nova ressaca veio e destruiu a calçada da região do Massaguaçu e em poucos dias destruiu parte da pista Rio-Santos, ao longo do Km 90,3. (G1 Vale do Paraíba e Região, 2021).

Figura 28 - Parte do calçadão na Massaguaçu destruído pela ressaca. Fonte: Costa Norte, 2021.

Uma equipe de engenheiros foi até o local fazer uma vistoria para a elaboração do projeto de recuperação do local. Através dos estudos, o projeto escolhido foi Muro de Contenção, com início em abril e término em novembro de 2021, o custo da obra foi aproximadamente R\$ 9 milhões. (DER, 2021).
