OS DESASTRES NATURAIS E A INTERFERÊNCIA HUMANA EM SUAS CAUSAS E  
CONSEQUÊNCIAS: UM ESTUDO DE CASO DE DESLIZAMENTO NO MORRO  
CIDADE JARDIM NO LITORAL NORTE DO ESTADO DE SP

Trabalho de Conclusão de Curso apresentado ao curso de Bacharelado em Engenharia Civil, Instituto Federal de Educação, Ciência e Tecnologia de São Paulo, como requisito parcial à obtenção do título de Bacharel em 2022.

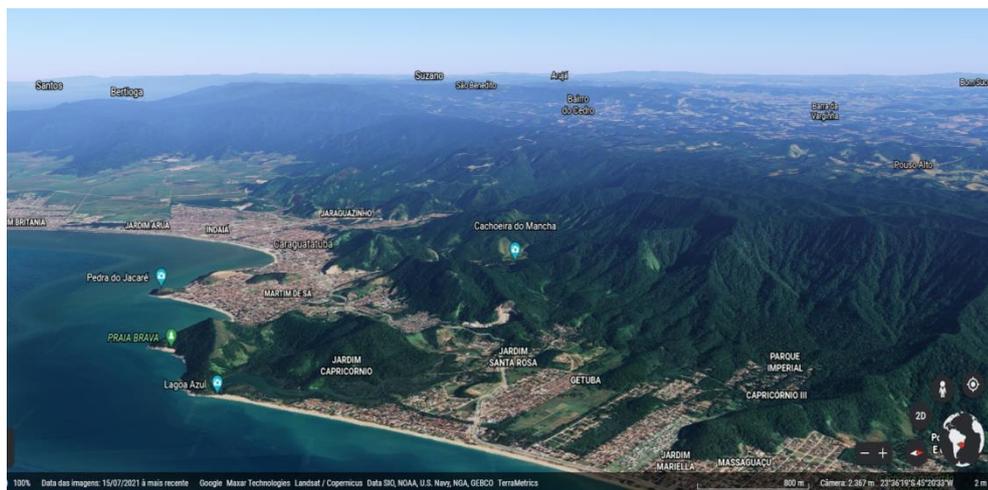
**Figura 2 - Taludes naturais da Serra do Mar**

Um exemplo é a Serra do Mar, tendo como característica, uma grande cadeia de taludes. Caraguatatuba está localizada a beira desse local, conforme podemos ver na figura abaixo:

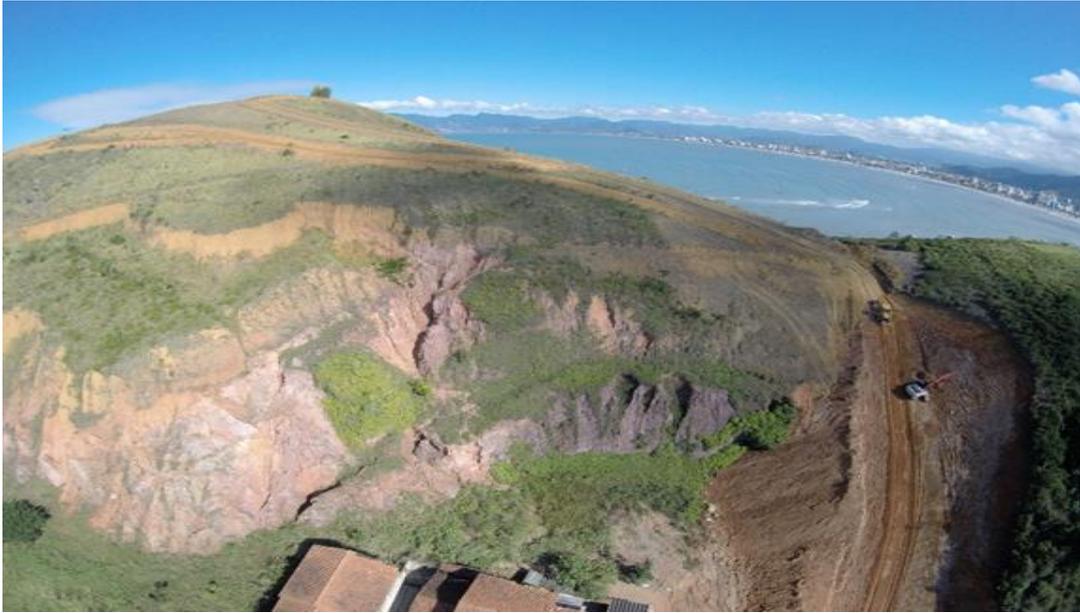
**Figura 3 - Obras iniciais do mirante da prainha em Caraguatatuba-SP**

Um exemplo de talude artificial é a obra executada no morro da Prainha em Caraguatatuba-SP. O Morro encontrava-se instável, gerando preocupações para o município e vizinhança. A obra teve o objetivo de estabilizar o morro e criar um novo ponto turístico para a cidade, gerando ganho ambiental.

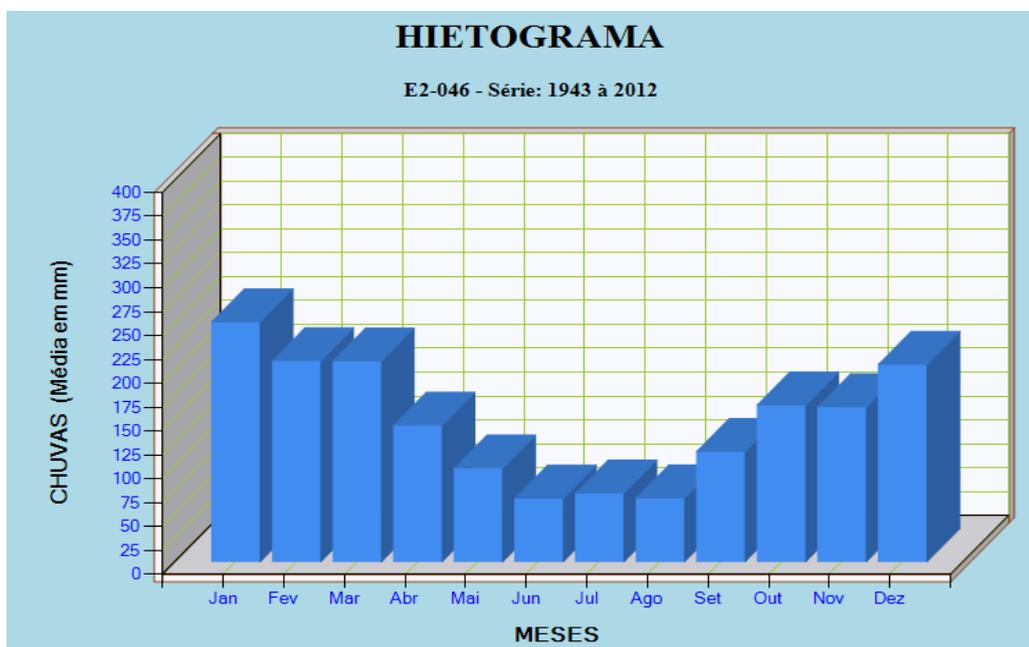
Gráfico 2- Média histórica de chuva em Caraguatatuba de 1943 a 2012

A média histórica de 1943 a 2012 mostra que os maiores índices de precipitação estão no intervalo de outubro a abril, sendo o mês de janeiro com maior número observado.

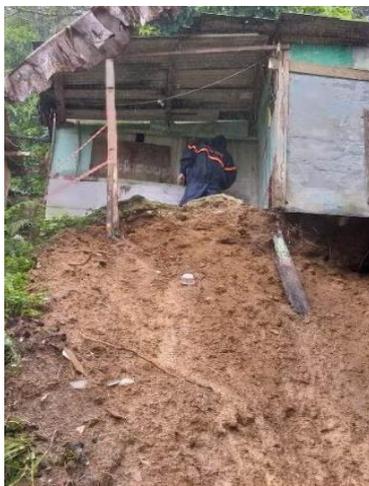
**Figura 14- Risco de escorregamento de terra em 2017 no bairro Olaria**

A defesa civil comunica em 12 de abril 2017 "Defesa civil de Caraguatatuba continua com monitoramento de área de riscos", foi comunicado que nos dias 11 e 12 de janeiro teve acúmulo de chuvas de 100 mm, além disso o município possuía 19 áreas de riscos de escorregamentos de terra: Cocanha, Sertão dos Tourinhos, Portal da Fazendinha, Jardim Santa Rosa, Olaria, Casa Branca, Martin de Sá, Cantagalo, Serraria, Prainha, Sumaré, Jardim Francis, Benfica, Jardim Califórnia, Caputera, Rio do Ouro, Jaraguazinho, Tinga e Cidade Jardim. Cerca de 43 pessoas de 13 famílias foram alojadas em decorrência do estrago das chuvas.

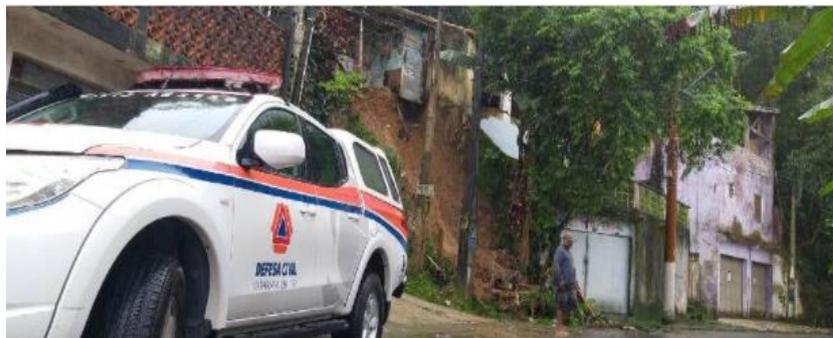
**Figura 16- Risco de desmoronamento de casa em Caraguatatuba**

No dia 10 de outubro de 2021 o comunicado “Defesa civil monitora área de riscos do município” os pluviômetros marcaram 90mm em 72 horas, uma moradora do bairro Olaria teve que sair de sua casa no bairro Olaria, porque a mesma corria risco de desabamento com o movimento de terra.

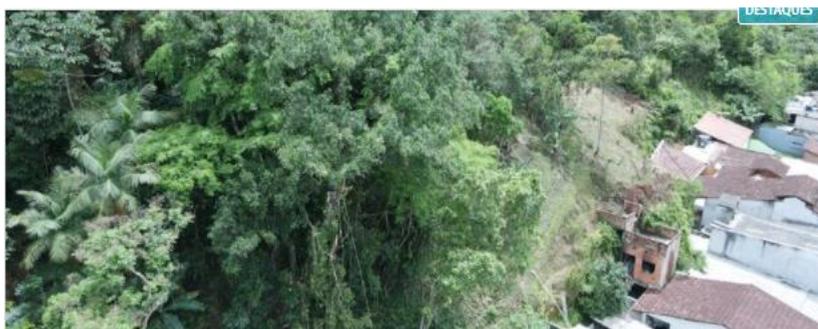
**Figura 17- Risco de escorregamento de terra em 2022 em Caraguatatuba**

Segundo a defesa civil, em uma notícia publicada no site da prefeitura, dia 13 de janeiro de 2022, “Principais ocorrências da defesa civil de Caraguatatuba em dezembro são os escorregamentos de terra”, o motivo seria as fortes chuvas características dessa época, os principais bairros com ocorrências de deslizamento seriam: Benfica, Martim de Sá, Sumaré, Jardim Forest, Estrela D’Alva, Casa Branca e Cidade Jardim.

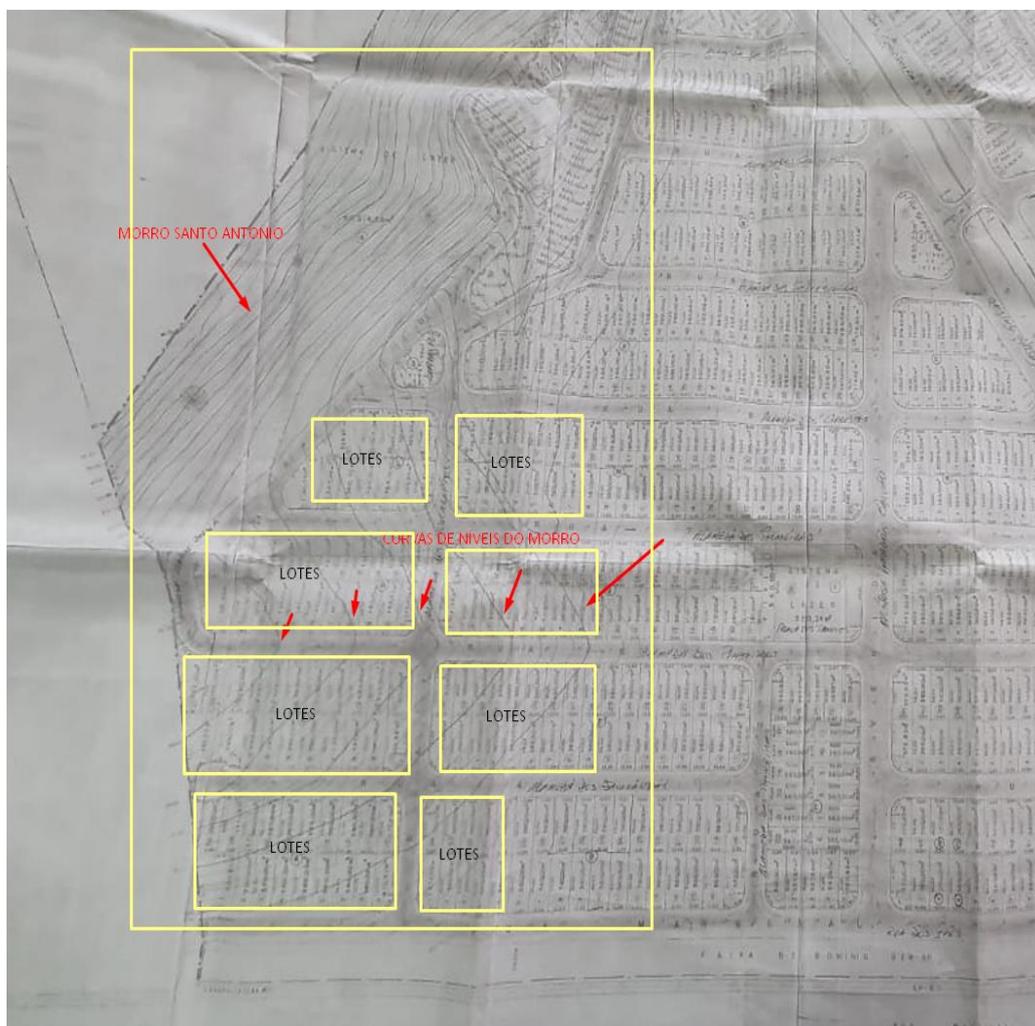
**Figura 21- Lotes em conflito com o morro**

Após a proposta de loteamento feita pelo empreendedor ser aceita pela prefeitura de Caraguatatuba, o mesmo então começou a venda dos lotes. O problema surge a partir do momento em que lotes foram vendidos em cima da superfície e ao “pé” do talude do morro Cidade Jardim, causando assim, uma sobreposição ao maciço de terra.

Como pode-se verificar acima na figura, centenas de lotes foram delimitados sobrepostos ao morro e nas beiradas do talude, no desenho do projeto constavam os arruamentos, porém não contemplava o tratamento do morro, com cortes e aterros para a efetiva urbanização.

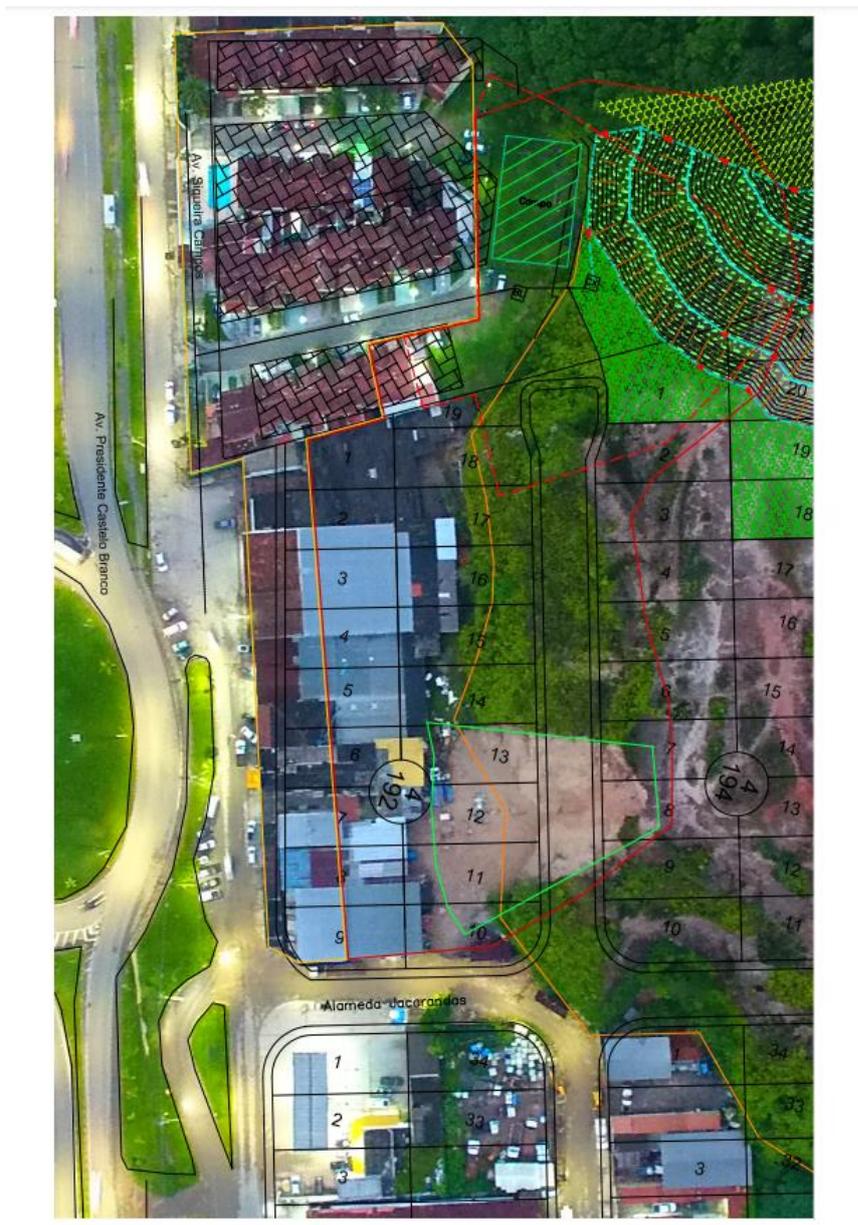
**Figura 22- Sobreposição de construções ao morro**

Cidade Jardim não parou de crescer, ano após ano, as residências e comércios foram se comprimindo ao redor do morro. Um talude natural que fora construído anos a fio pela natureza, em sua forma equilibrada, seria sabotado. Misture esses dois fatos, e pronto, um risco iminente de desastre.

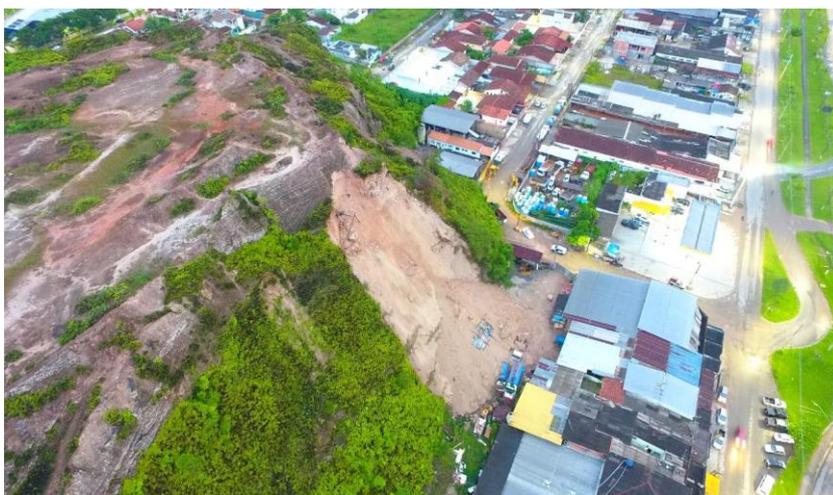
**Figura 24 - Vista do deslizamento do morro cidade jardim**

Após o incidente, com objetivo de realizar um relatório técnico sobre a integridade do morro e plano emergencial, uma equipe de geólogos, do Instituto Geológico do Estado de São Paulo em parceria com a Defesa Civil foram acionados.

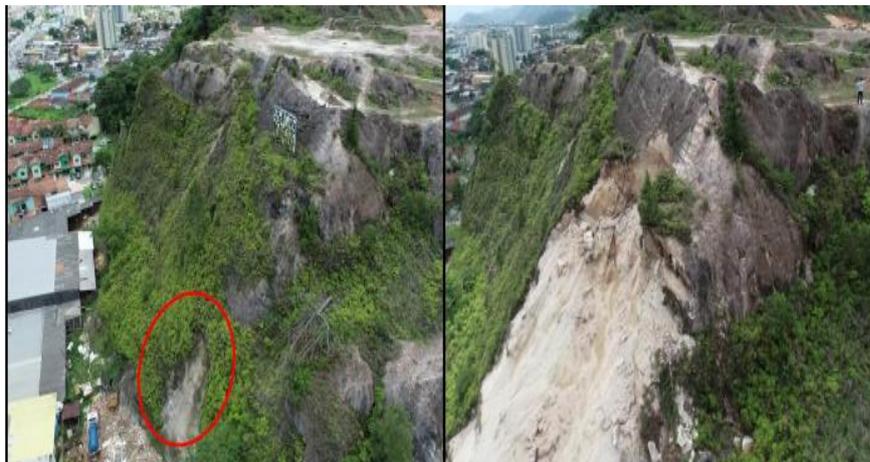
**Figura 27- Indícios de escavação na base do talude**

O relatório também apontou que os motivos dos deslizamentos seriam a escavação na base da face do talude natural, aumentando sua inclinação, e além disso, uma placa de outdoor fixada na parte superior poderia contribuir causando uma força contra o talude.

Apesar do ocorrido, o relatório apontou que o deslizamento do morro não se deu pelo motivo da atividade de mineração, cujo responsável é o empreendedor com autorização, visto que o incidente aconteceu na face leste do morro.

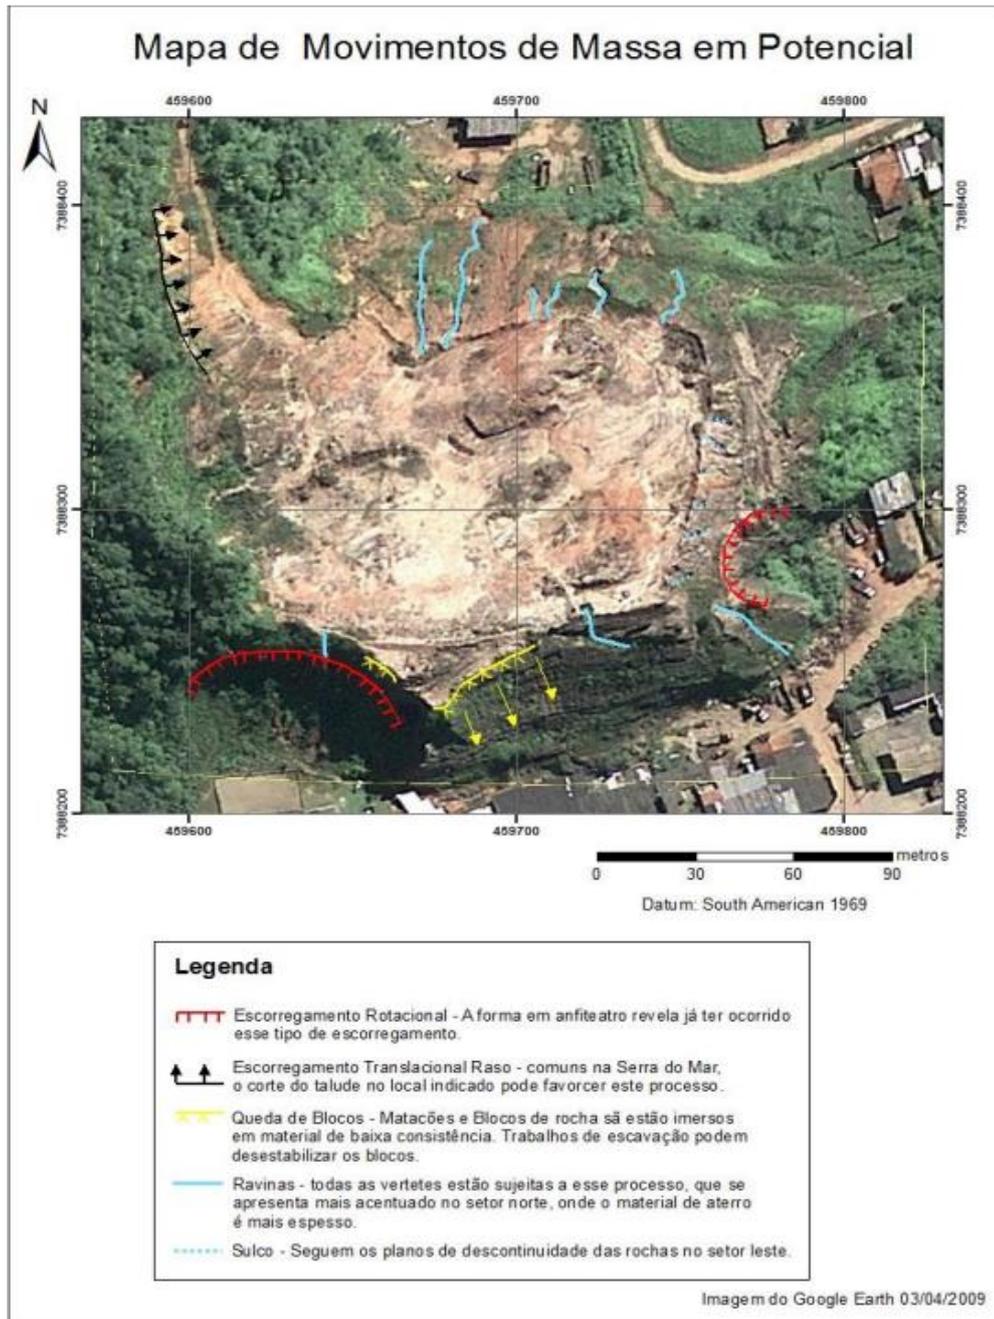
Figura 29- potenciais movimentos de massa no morro cidade jardim

A figura 29 mostra os potenciais movimentos de massa de acordo com laudo de 2015:

O laudo ainda previa que o empreendedor se preocupasse em construir bacias de decantação, para onde as águas pluviais devem ser dirigidas de modo a evitar, nos períodos chuvosos, enxurradas que transportem lama para a vizinhança, apesar da orientação, o empreendedor não construiu a barreira, e no início de 2022, corridas de lamas foram transportadas em toda área vizinha causando transtornos á moradores locais.
