**MASSAGUAÇU: EROSÕES E OBRAS ADOTADAS SEM RESULTADOS
POSITIVOS**

CARAGUATATUBA, SP

Trabalho de Conclusão de Curso apresentado ao Curso de Graduação em Engenharia Civil do Instituto Federal de Educação, Ciência e Tecnologia de São Paulo, como requisito para a obtenção do diploma Bacharelado de Engenharia Civil.

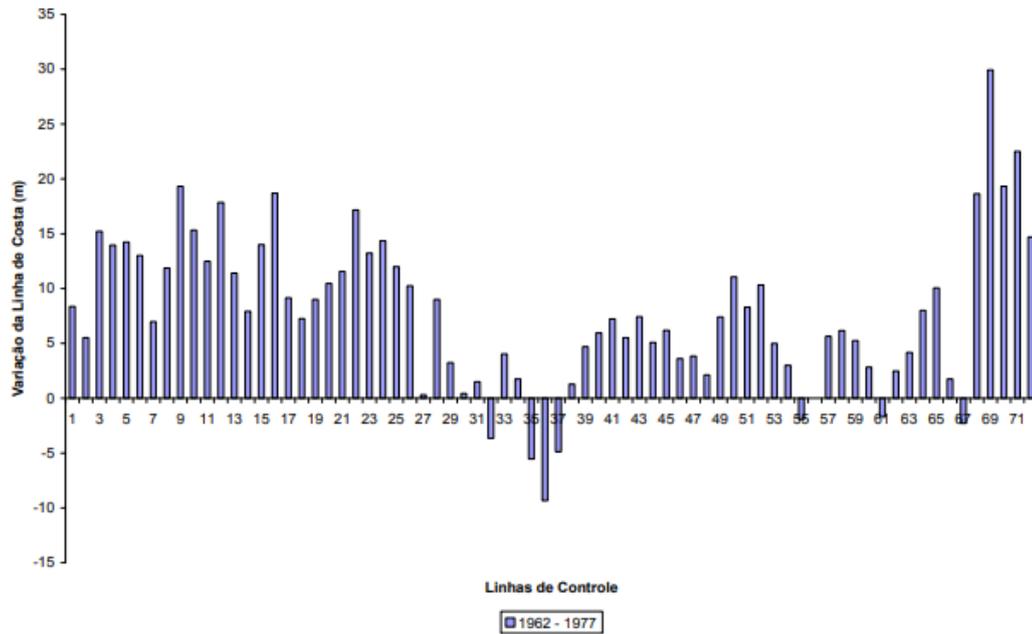
Nesse primeiro gráfico, temos a comparação do comportamento da faixa da linha de costa do ano de 1962 até o ano de 1977. Percebe-se que apenas nos pontos 27,30, 32, 35, 36, 37, 55, 61 e 67 houve-se uma retrogradação máxima de 9 metros ao longo dos anos, e que em quase toda a extensão não se teve retrogradação.

Gráfico 1 - Variação da posição da linha de costa (m) entre os anos de 1962 a 1977. Fonte: Nuber.

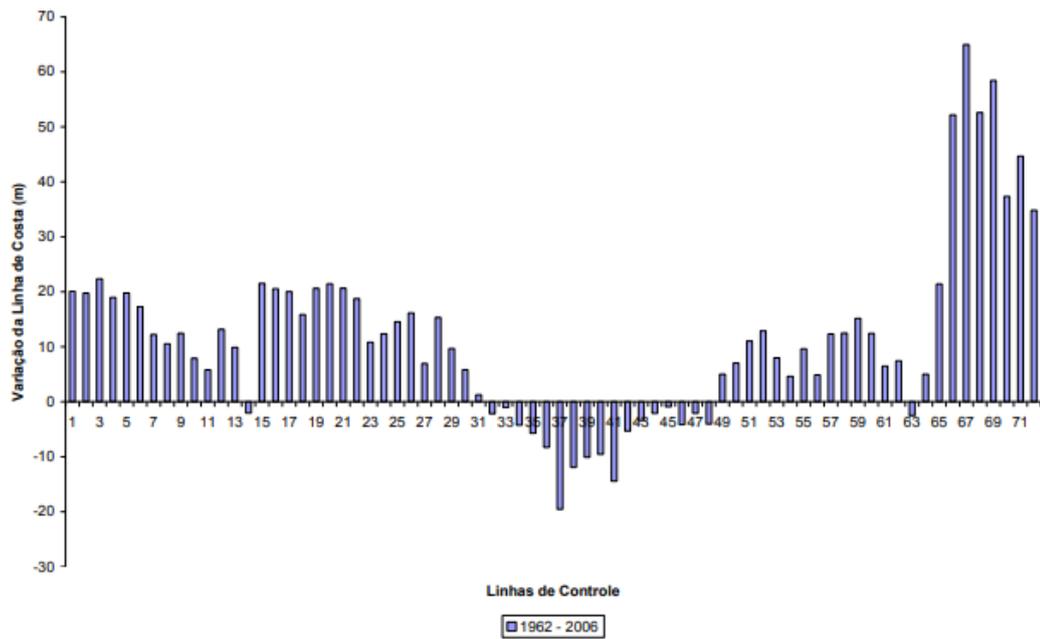
Agora, analisando esse segundo gráfico, ao comparar a faixa de linha de costa do ano de 2006 com o ano de 1962, percebe-se que o cenário mudou, entre os pontos 32 a 45 teve uma redução de até 20 metros de extensão, essa área é onde está localizado o Hotel Brisa e área onde foi construído o muro de contenção. Rogacheski faz uma observação em relação ao comportamento dos sedimentos erodidos da região, segundo ele, o gráfico mostra uma progadação alta nas extremidades da praia, isso é explicado pelo fato dos sedimentos erodidos se depositarem nas extremidades ao longo dos anos.

Gráfico 2 - Variação da posição linha de costa (m) observada entre os anos de 1962 a 1994. Fonte: Nuber.

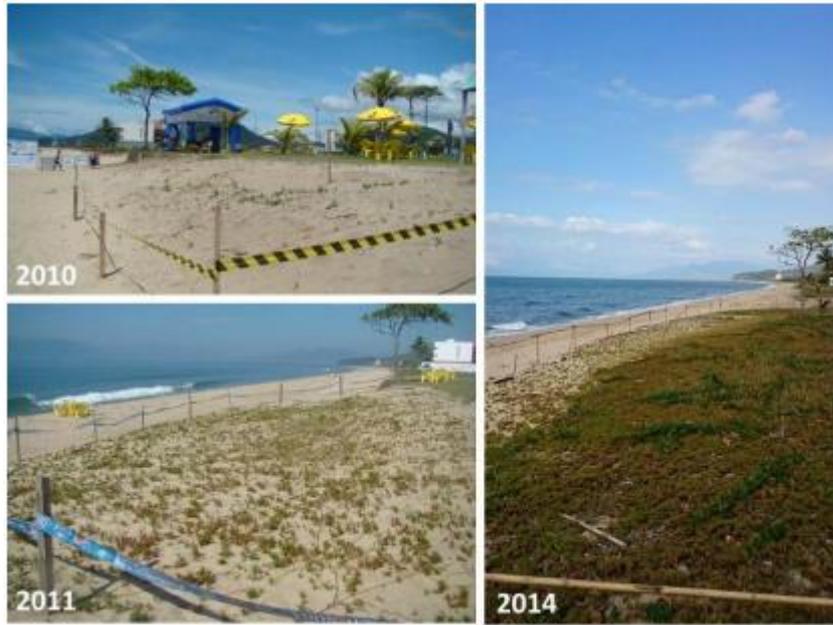
Com o passar dos anos, o projeto replantou aproximadamente mais de 200 mudas, com cerca de 12 espécies diferentes da restinga. Após esse replantio, não houve impactos negativos significantes causados pela força das ondas das ressacas dos anos 2012, 2013 e março de 2014, como anteriormente. Evidenciando assim a importância da preservação e recuperação desta vegetação, cuja raízes profundas seguram os grãos de areia, evitando o transporte sedimentar, erosão. Essa vegetação é essencial para a preservação da biodiversidade e equilíbrio da zona costeira. (Barbosa; Silva & Martins, 2014, Secretaria de Educação, 2018)

Figura 12 - Recuperação da vegetação nativa. Fonte: Barbosa; Silva & Martins, 2014.

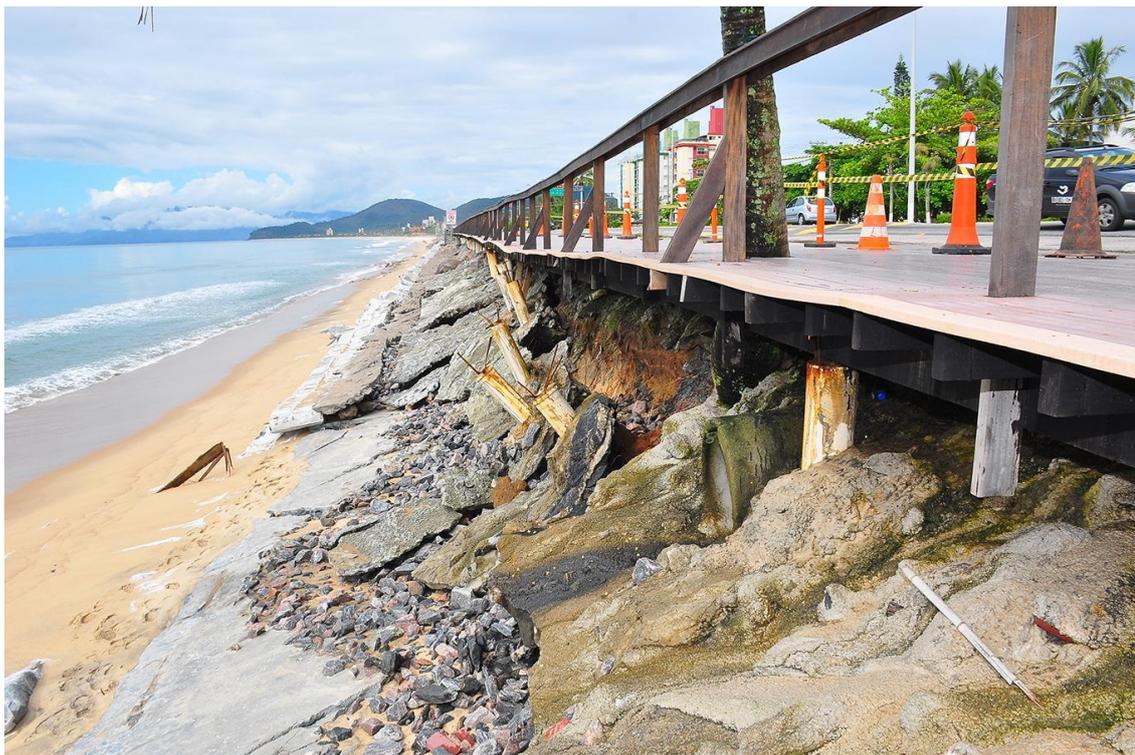
Figura 14 - Deck do Massaguaçu. Fonte: Prefeitura de Caraguatatuba.

No ano de 2019 foi tomada a decisão de retirar parte do deck de madeira, cujo objetivo era garantir a segurança dos cidadãos que circulam a região, visto que o equipamento estava sendo danificado pelo avanço da maré, o material foi guardado para possíveis reutilizações. O desmonte de 450 metros do deck, além da recolocação do alambrado de proteção, decidido pela nova gestão da Prefeitura de Caraguatatuba, custou cerca de R\$ 20 mil reais. (Prefeitura de Caraguatatuba, 2019)

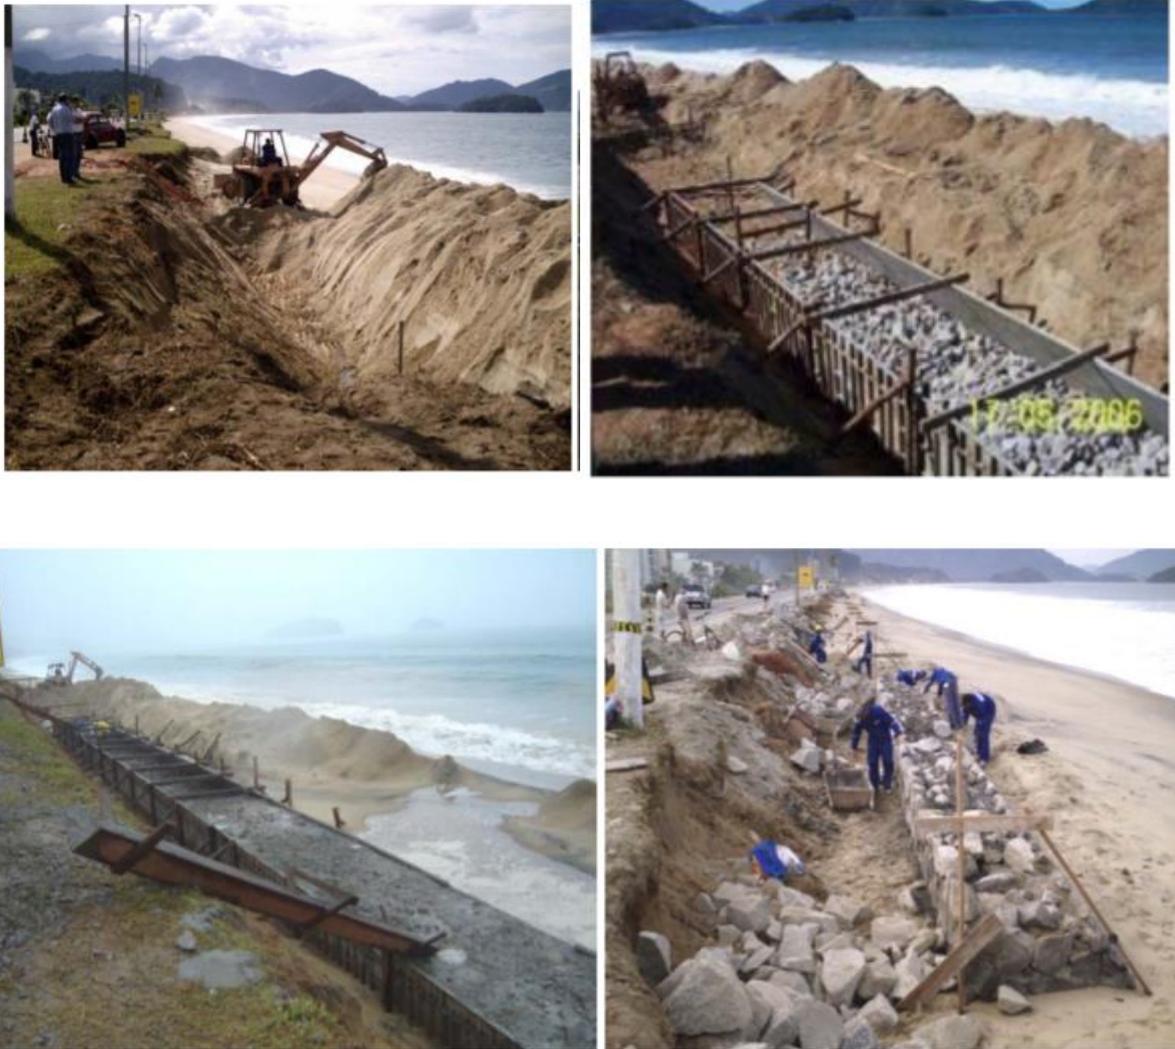
Figura 19 - Execução do muro de pedra argamassada. Fonte: Barbosa, Silva & Martins; 2014, Ceccarelli, 2009.

Em junho de 2006 teve-se uma forte ressaca no mar e a obra que estava em andamento sofreu solapamento, parte do muro executado foi carregado mar a dentro. Como medida emergencial, nessa mesma época foram instalados bolsas de areia para tentar conter a estrutura. (Barbosa, Silva & Martins; 2014).

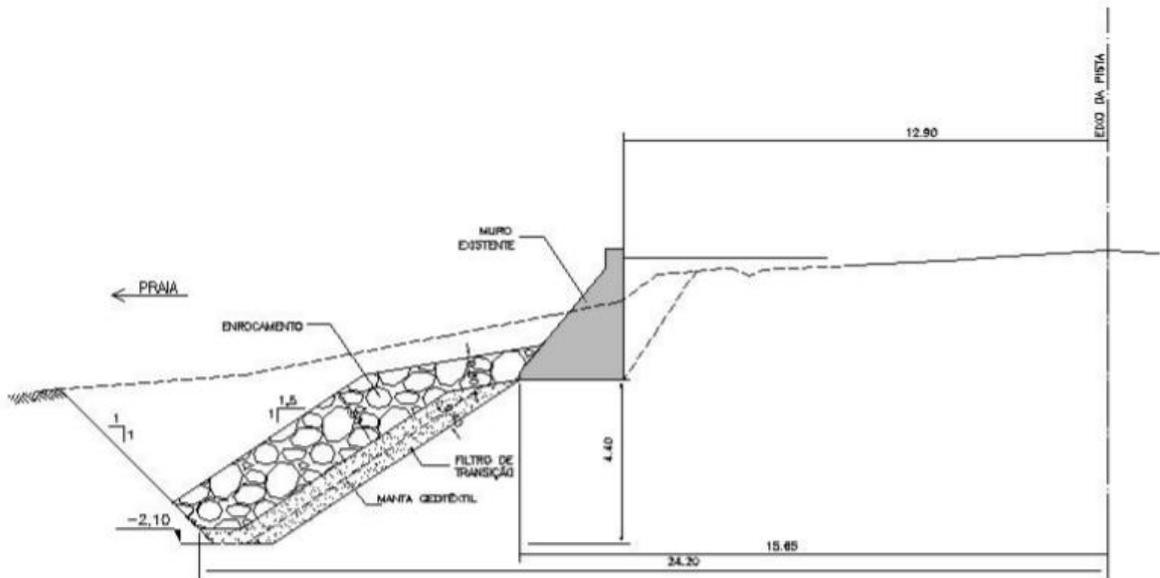
PROTEÇÃO TIPO 1 (COM MURO)

Figura 22 - Proteção Tipo 01 (Enrocamento). Fonte: Ceccarelli, 2009

O projeto Enrocamento contém uma extensão total de 500 metros e foi subdividido em três trechos, sendo que o primeiro contém 80 metros de extensão e segue o modelo de proteção tipo 1, o segundo contém 180 metros e segue o modelo tipo 2, e o terceiro contém 240 metros e segue o modelo tipo 3.

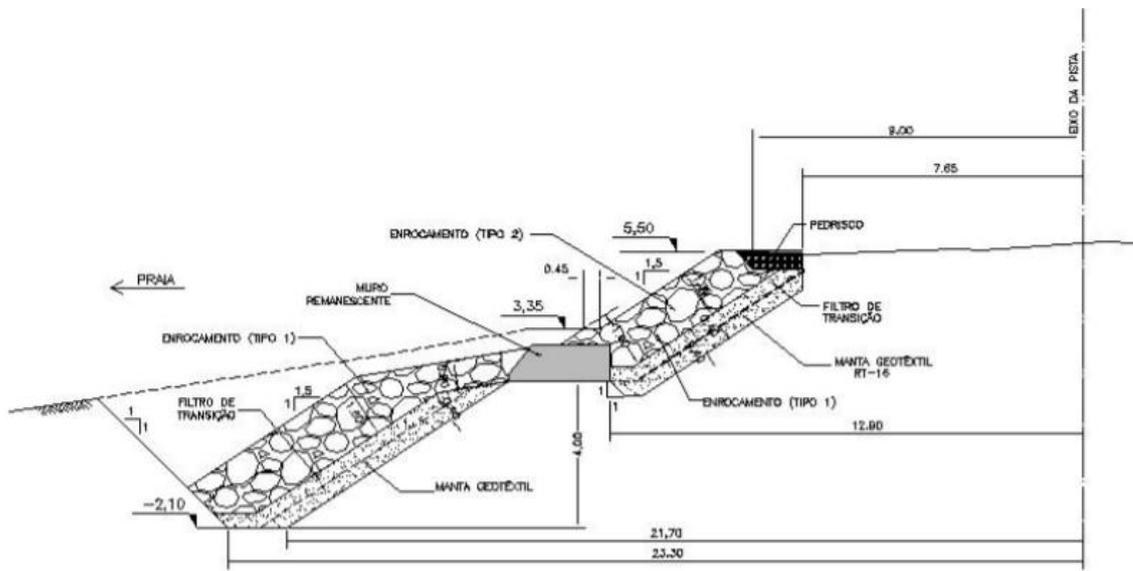
PROTEÇÃO TIPO 2 (COM MURO REMANESCENTE)

Figura 23 - Proteção Tipo 02 (Enrocamento). Fonte: Ceccarelli, 2009.

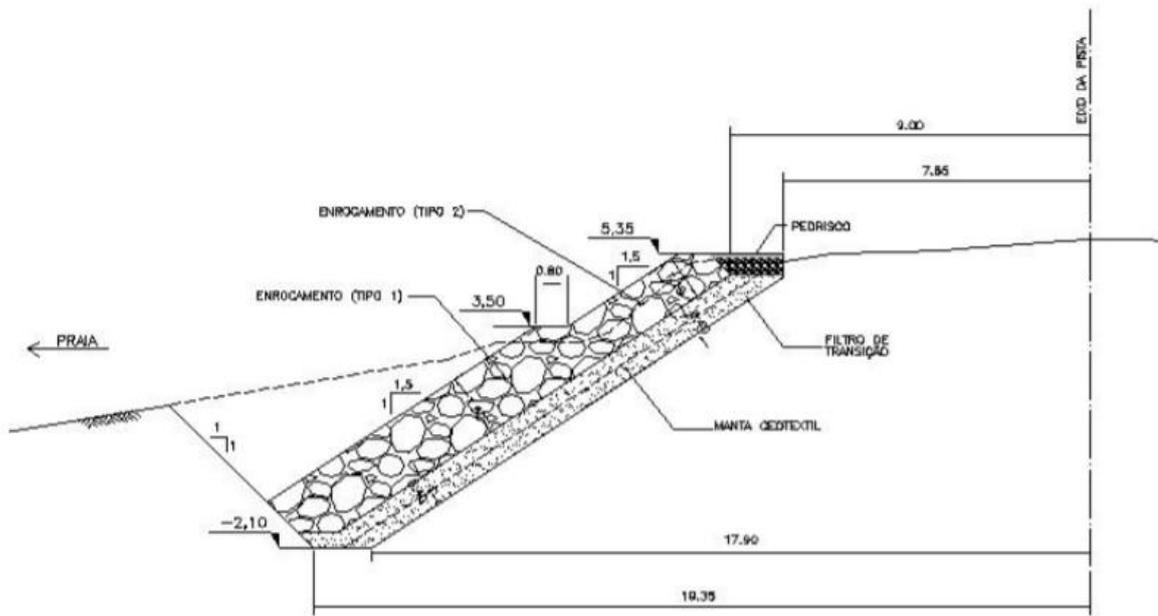
PROTEÇÃO TIPO 3 (SEM MURO)

Figura 24 - Proteção Tipo 3 (Enrocamento). Fonte: Ceccarelli, 2009.

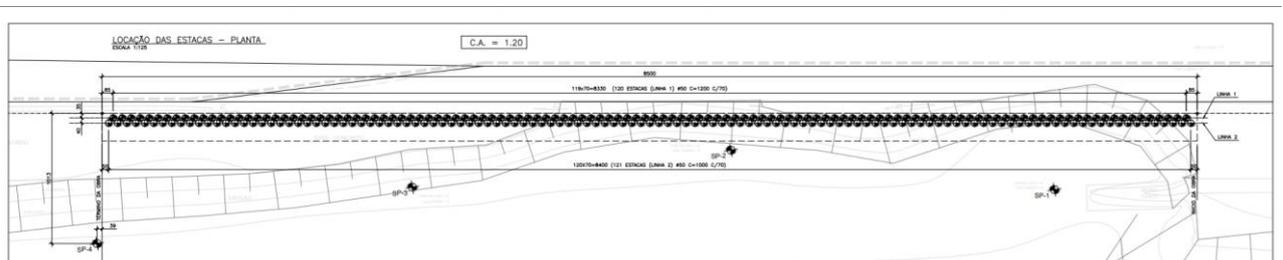
Figura 29 - Localização das Estacas do Muro de Contenção. Fonte: DER, 2021.

Ao longo do trecho, conforme observado na figura 29, tem-se duas linhas de estacas, na linha superior foram colocadas as estacas modelos linha 1 e na linha inferior foram colocadas as estacas modelos linha 2. Nas figuras 30 e 31 é possível verificar os modelos.

Uma equipe de engenheiros foi até o local fazer uma vistoria para a elaboração do projeto de recuperação do local. Através dos estudos, o projeto escolhido foi Muro de Contenção, com início em abril e término em novembro de 2021, o custo da obra foi aproximadamente R\$ 9 milhões. (DER, 2021).

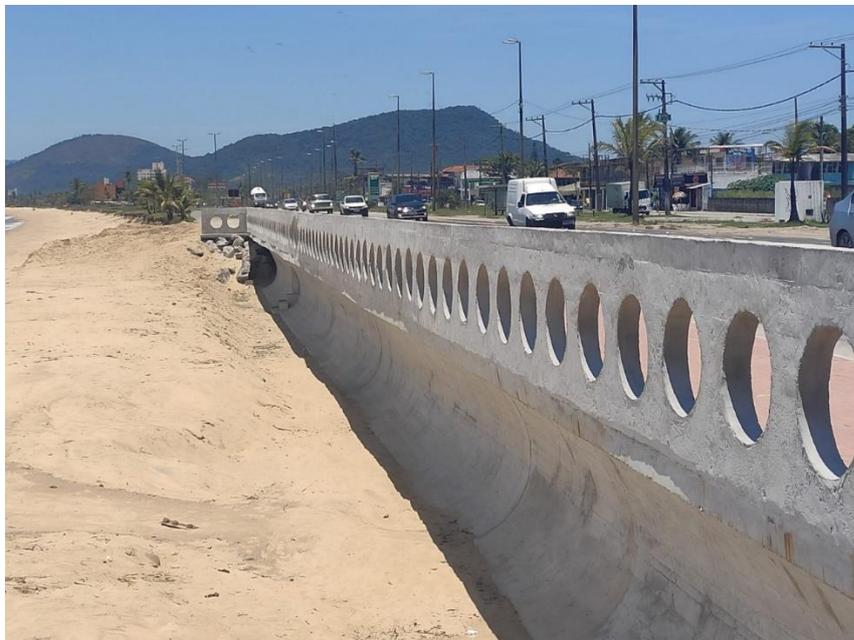
Figura 34 - Muro de contenção finalizado. Fonte: DER, 2021.
